Réunion intermédiaire de travail  
11 juin 2021

# Schéma Directeur d'Assainissement Phases 4 – Programme travaux

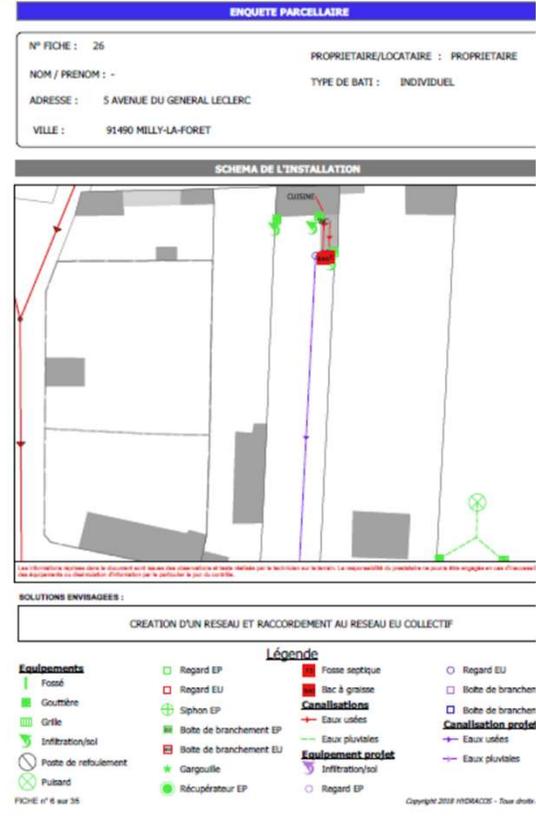
N° FICHE : **26**

TYPE D'EQUIPEMENT	DISTINATION	NOMBRE	CONFORMITE
CLUBSINE	BAC A GRAISSE	1	NON CONFORME
SDB	BAC A GRAISSE	1	NON CONFORME
WC	FOSSÉ SEPTIQUE	1	NON CONFORME
LL	BAC A GRAISSE	1	NON CONFORME
GOÛTIERE	INFILTRATION	3	CONFORME

OBSERVATIONS EVENTUELLES : HABITATION NON RACCORDEE AU RESEAU COLLECTIF

**DEVIS ESTIMATIF DES TRAVAUX DE RACCORDEMENT**

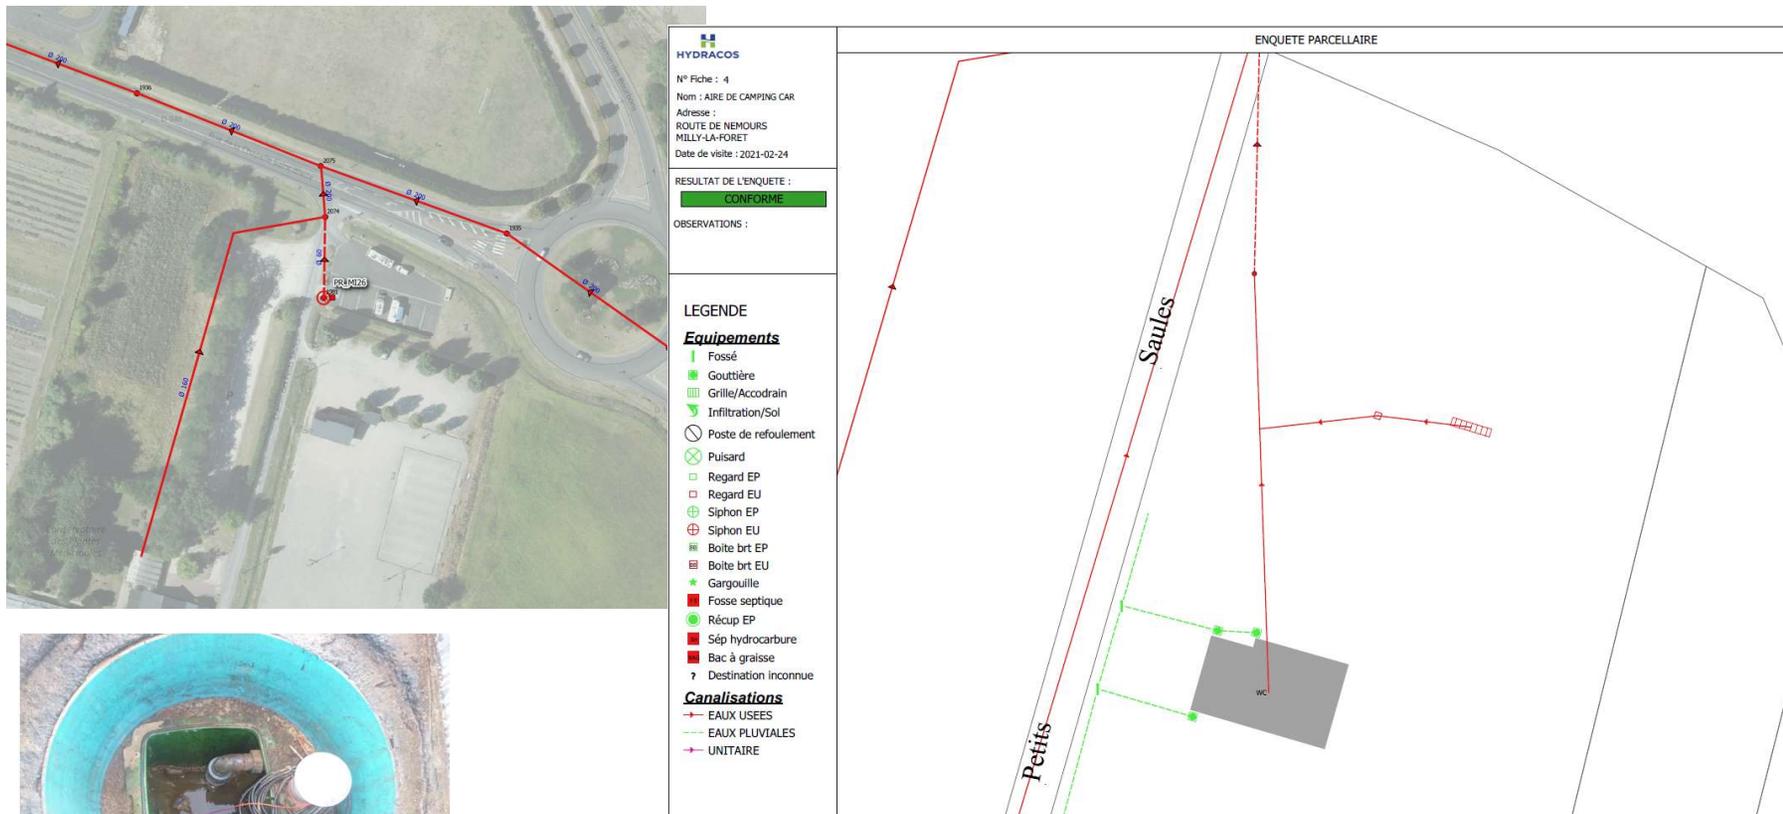
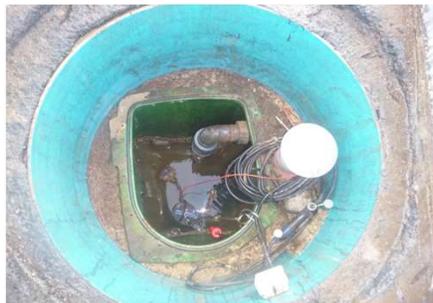
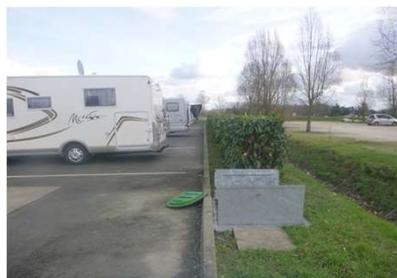
# Phase 3 : Bilan Aire de lavage

- Pas de réglementation spécifique en vigueur
- 700 m<sup>2</sup> de surface et 7 emplacement : non soumis à la réglementation parking (<1 000 m<sup>2</sup> et -50 emplacements)
